BUDAKALÁSZ, KÖZÖSSÉGI HÁZ
2011 BUDAKALÁSZ, TÁNCICS MIHÁLY U. 1. (HRSZ.: 1716)
TALAJJAL ÉRINTKEZŐ FALSZERKEZETEINEK ÉPÜLETDIAGNOSZTIKAI VIZSGÁLATA

2011 BUDAKALÁSZ, TÁNCICS MIHÁLY U. 1. (HRSZ.: 1716)ALATTI KÖZÖSSÉGI HÁZ TALAJJAL ÉRINTKEZŐ FALSZERKEZETEINK ÉPÜLETDIAGNOSZTIKAI VIZSGÁLATA

A szakértői vélemény tárgyát 2011 Budakalász, Táncsics Mihály u. 1., (Hrsz.: 1716) alatti Községi Ház talajjal érintkező falszerkezeteinek vizesedési problémái képezik.

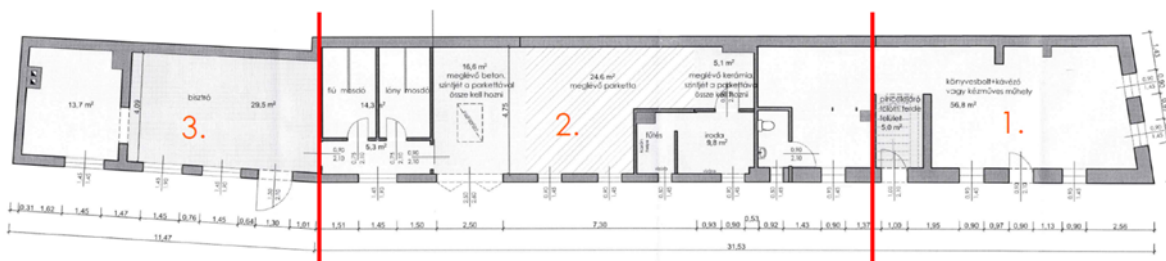
A tárgyalat épület lejtős terepre épült, amely az utcáfronttól a hátsókert felé enyhén lejt. Az épület feltehetően három ütemben épült. Az első traktus földszintes, alapincézett, magastetőű épület, a hátsó két traktus földszintes épületrész magastetővel.

feltételezett ütemhatárok

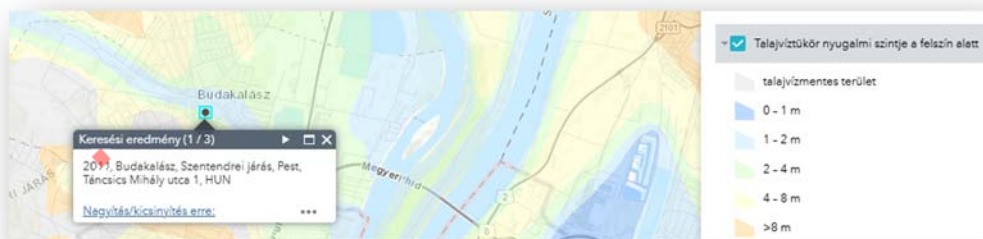
1. A földszint padlósíkja a rendezett terep síkja közelében, a pinceszint padlóvonala teljes szint mélységben, a terepsík alatt helyezkedik el. A földszintes épületrészek alaptestjei és a pince falai körben a nedves talajjal érintkeznek.
2. Az épület egy völgyben húzódik. A talajvízszint ezen a területen igen magas. A Magyar Bányászati és Földtani Szolgálat hivatalos térképe szerint, a talajvízszint mélysége a felszín alatt itt 1 és 2 m közé tehető. Tehát megállapítható, hogy az épület alapozása és pincszinti falai és padlószerkezete időszakosan talajvíznyomásnak lehetnek kitéve.

a talajvízszint mélysége a felszín alatt - a Magyar Bányászati és Földtani Szolgálat hivatalos térképe szerint

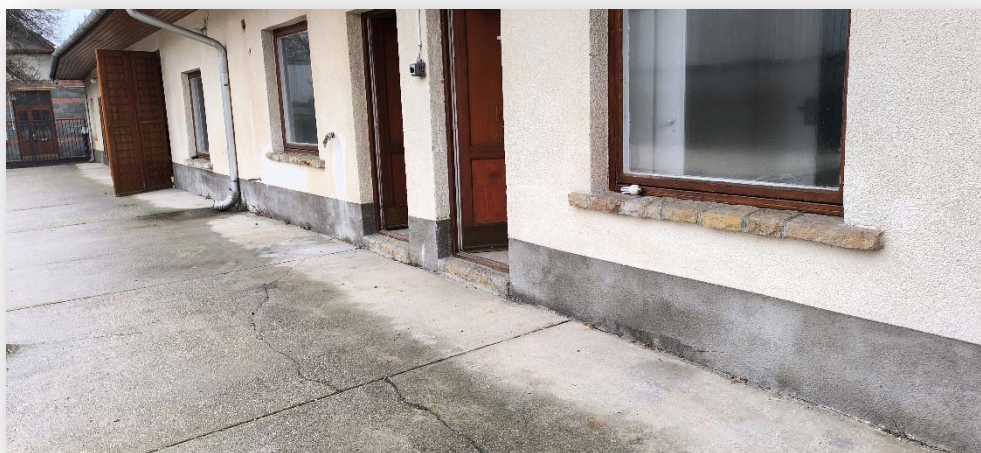
3. Az épület homlokzatán a kapilláris felszívódásból adódó károképek láthatók. A lábazat mentén a vakolat néhol levelesen málik, máshol elszíneződés és erőteljes sókivirágzások láthatók.

A lábazat kapilláris felszívódásból eredő elszíneződései és károsodásai

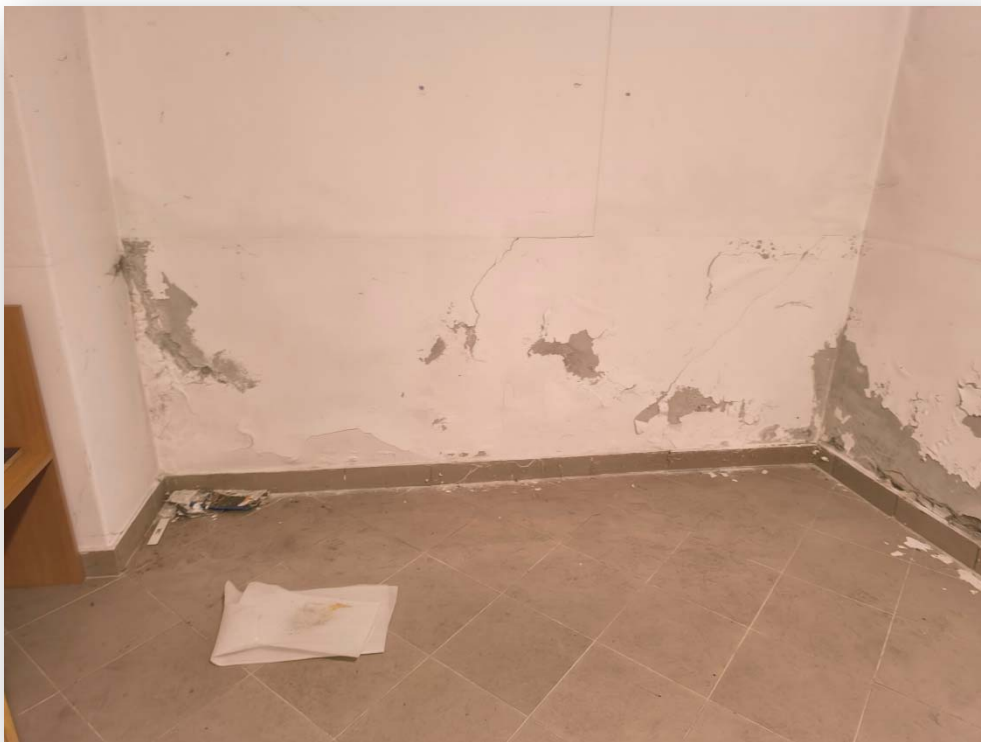
4. Az épület belső falain nagy páradiffúziós ellenállású diszperzites festés készült, meszes glettel. A diszperziós festés nagyban gátolja a falak száradását. A gipszes glettben lévő szabad mész nedvesség hatására kémiai reakcióba léphet a falazatokban található szulfátokkal, valamint az eredeti habarcsban és a felújításra használt habarcsban található kalcium-alumínium-hidrátokkal és kalcium-szilikát-hidrátokkal, melynek következtében ettringit és taumazit keletkezik, ami megduzzad és a fedőréteg repedezését, szétesését okozza. A festék, a talajjal érintkező fal magasságában és lábazat mentén elvált a faltól, felpúposodott, lehullott, ami mind a kapilláris felszívódás jele.

tönkrement belső falburkolat és intenzív nedvesedés

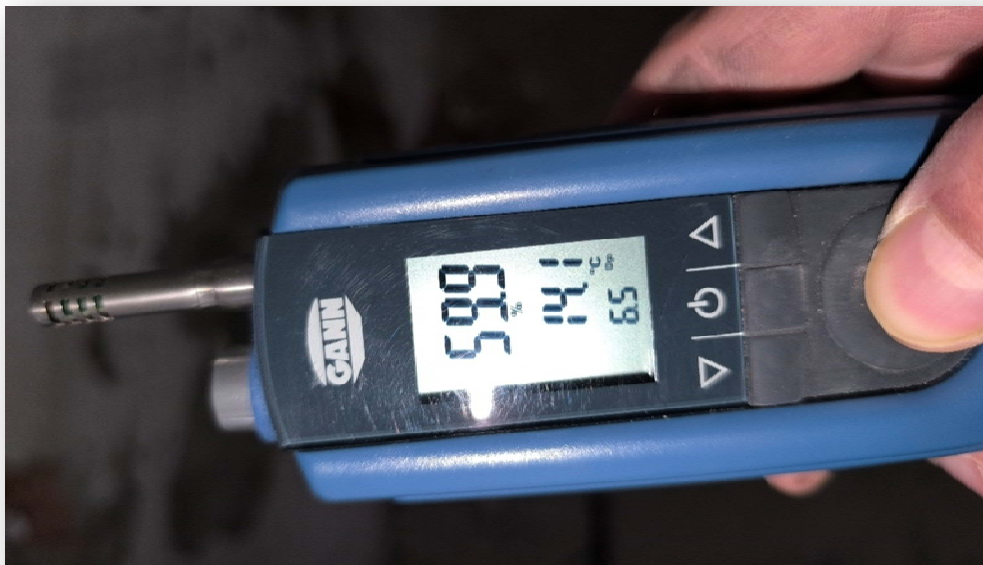
6. A helyszínen mérőműszeres vizsgálatokat is végeztünk. Az alagsori helyiség általános légállapota: hőmérséklet 14.1°C , belső páratartalom 59.9%. Ehhez a hőmérséklethez és a páratartalomhoz 6.5°C harmatponti hőmérséklet tartozik. A magas páratartalom feltehetően a nedves falak által leadott nedvesség eredménye, a falak párolgással száradnak.

Légállapot mérés alagsori helységben

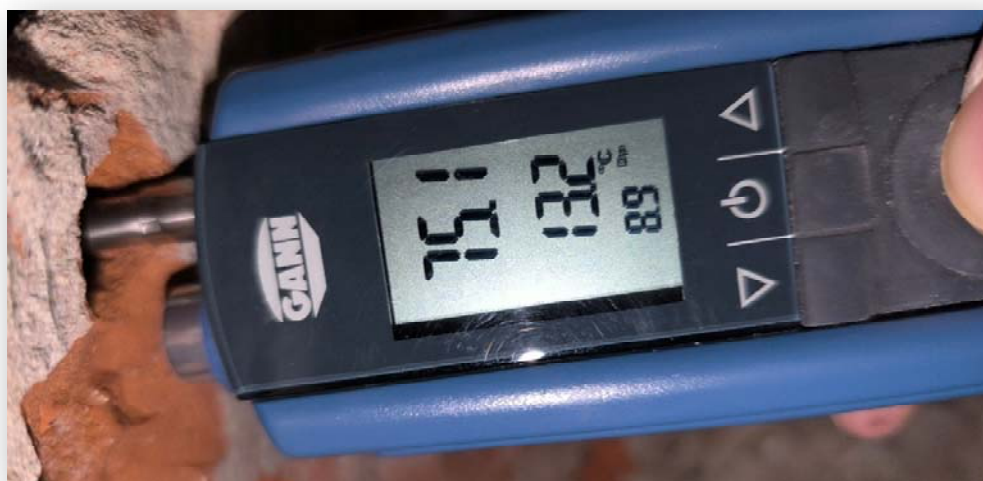
A mintavételi pontban, ugyanezzel a módszerrel mért légállapot 13.2°C és 75.1% páratartalom, melyhez már $8,9^{\circ}\text{C}$ -os harmatponti hőmérséklet tartozik.

mintavételi helyen mért légállapot

Ez alapján megállapítható, hogy a falak mentén, a furatok közelében a páratartalom jóval magasabb, mint a helyiségen belül, tehát a falak párologással száradnak. A falak felületi hőmérséklete a mérés időpontjában 13.2°C körül mozogtak, ami jóval magasabb, mint a légállapothoz viszonyított harmatponti hőmérséklet (6,5°C), így a falakat nem a páralecsapódás nedvesítette. Illetve ha a falakon a páralecsapódás okozta volna a nedvesedést, akkor a külső minták lennének vizesebbek, a belsők szárazabbak, de a fentebb leírtak szerint ezt pont fordítva tapasztaltuk.

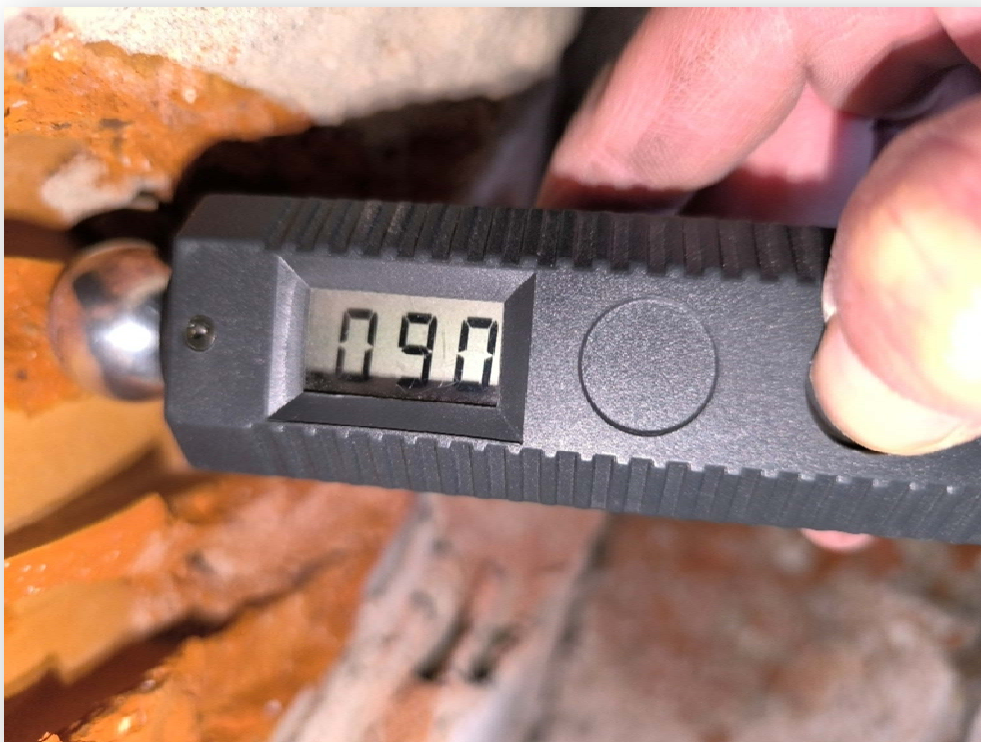
7. A kézi nedvességmérővel a téglafelületen mértünk nedvességet. A mért értékek az alsó tartományban 88-98, a felső mintáknál 34 és 93 között mozogtak. A helyszíni mérés eredményei alátámasztják a mintavétel során tapasztaltakat, miszerint a falak vizesek.

Felületi nedvességmérés a téglafelületen

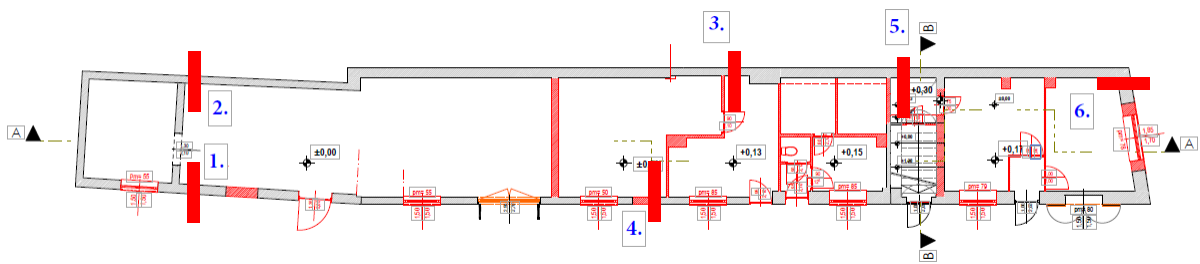
Mintavételi helyek

földszinti alaprajz
