**SZENTENDRE REGIONÁLIS DÉLI VÍZBÁZIS MEGÓVÁSÁVAL  
ÖSSZEFÜGGŐ EGYES KORMÁNYZATI INTÉZKEDÉSEK  
VÉGREHAJTÁSA**

**MŰSZAKI BEAVATKOZÁSI TERV**

**VITITERV Environ Kft.**

**Budapest, 2018. december**

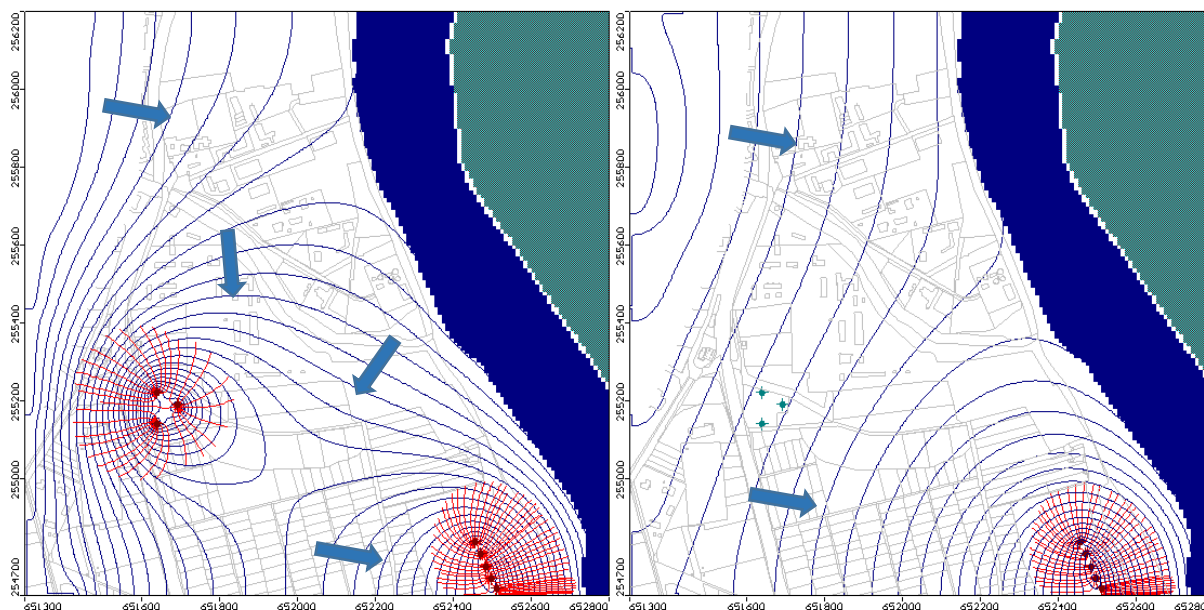
10. ábra: modellezett átlagos talajvízszint (mBf) a Régi Déli Vízbáziskutak termelése idején és azt követően

A terület északi részén a talajvíz áramlása az izovonalakra merőlegesen, Ny-K-i irányú, melyet a déli területen elhelyezkedő Régi Déli Vízbázis kútjai működésük idején depressziós

A modellterületre jellemzően kialakult viszonyokat a 10. ábra mutatja.

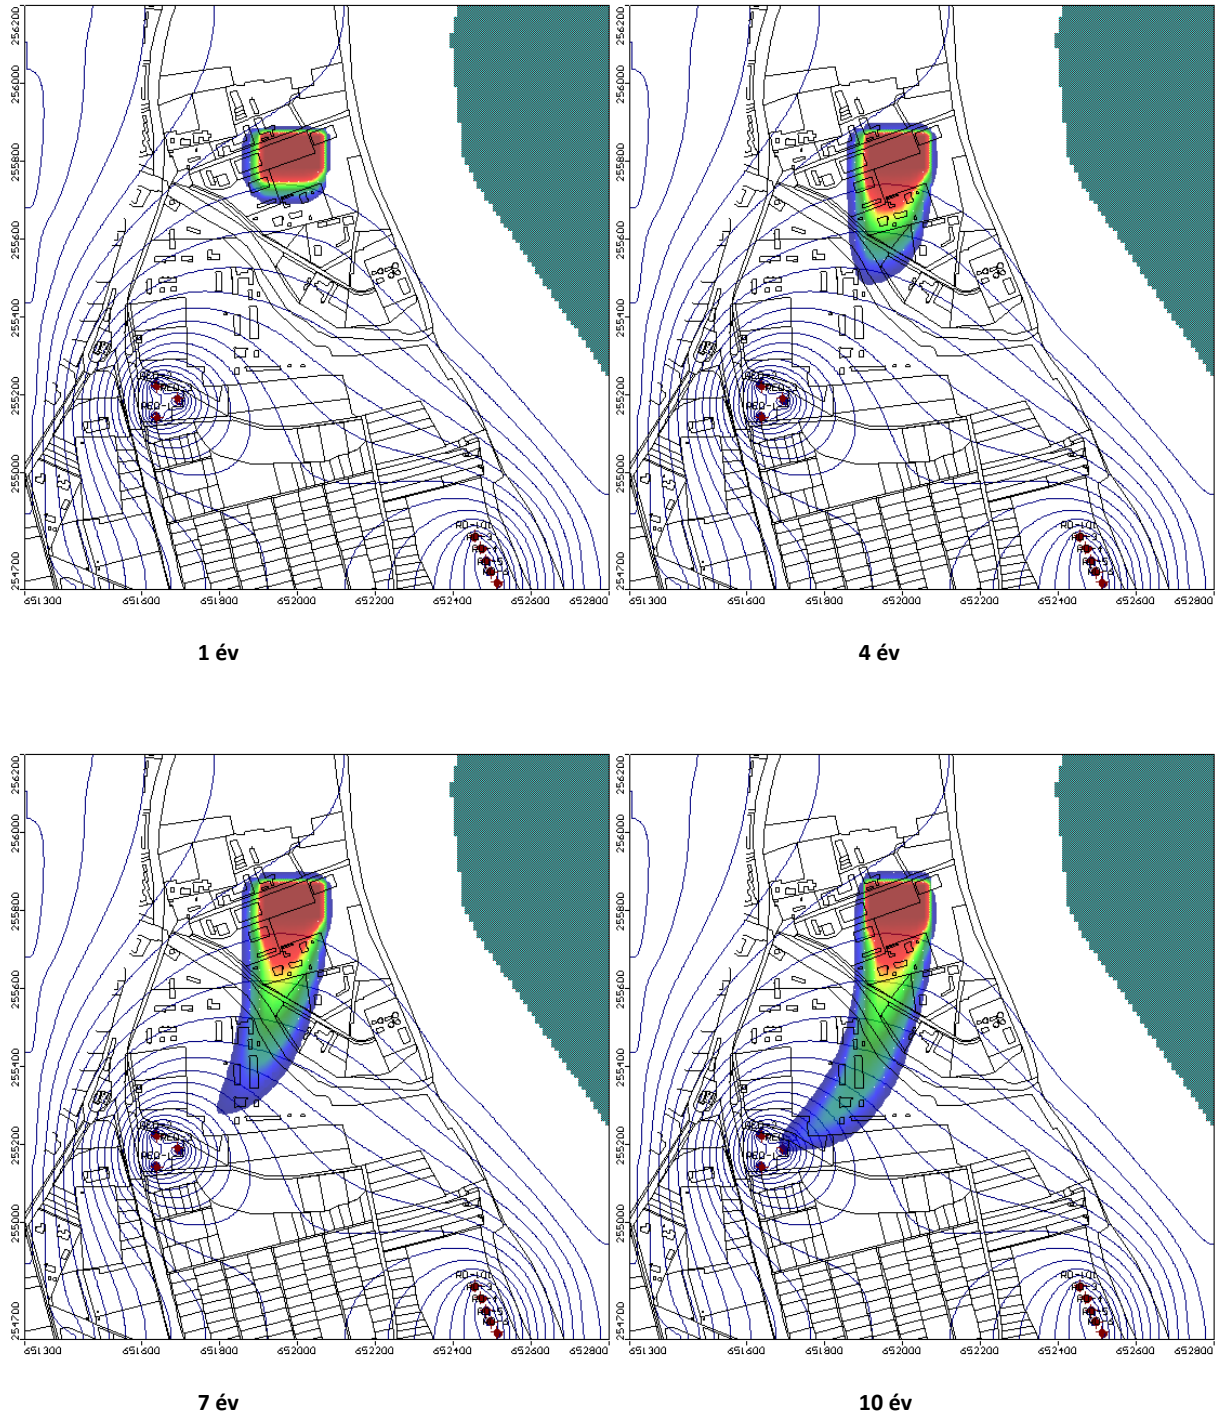
12. ábra: modellezett 10 éves transzport a Régi Déli Vízbázis üzemelése alatt

A hidrodinamikai modell elemzése során már megállapítottuk, hogy a Régi Déli Vízbázis kútjainak utánpótlódási területe, depressziós hatása a Dera patak északi oldalára is átnyúlik. A transzportmodell eredményei is azt mutatják, hogy folyamatos termelés mellett a szennyeződés bekerülve a termelőkutak áramlási mezőjébe DNY-i irányban terjedt a kutak felé, majd elsősorban a D-3 kútban jelent meg a szennyeződés. Ez bizonyítja, hogy a szennyeződés származhatott az iparterületről, de ahhoz, hogy a Derától délre a későbbiekben

A 12. ábra szennyeződésterjedés első időszakát mutatja be a Régi Déli Vízbázis üzemelése idején a modell 3. rétegében.

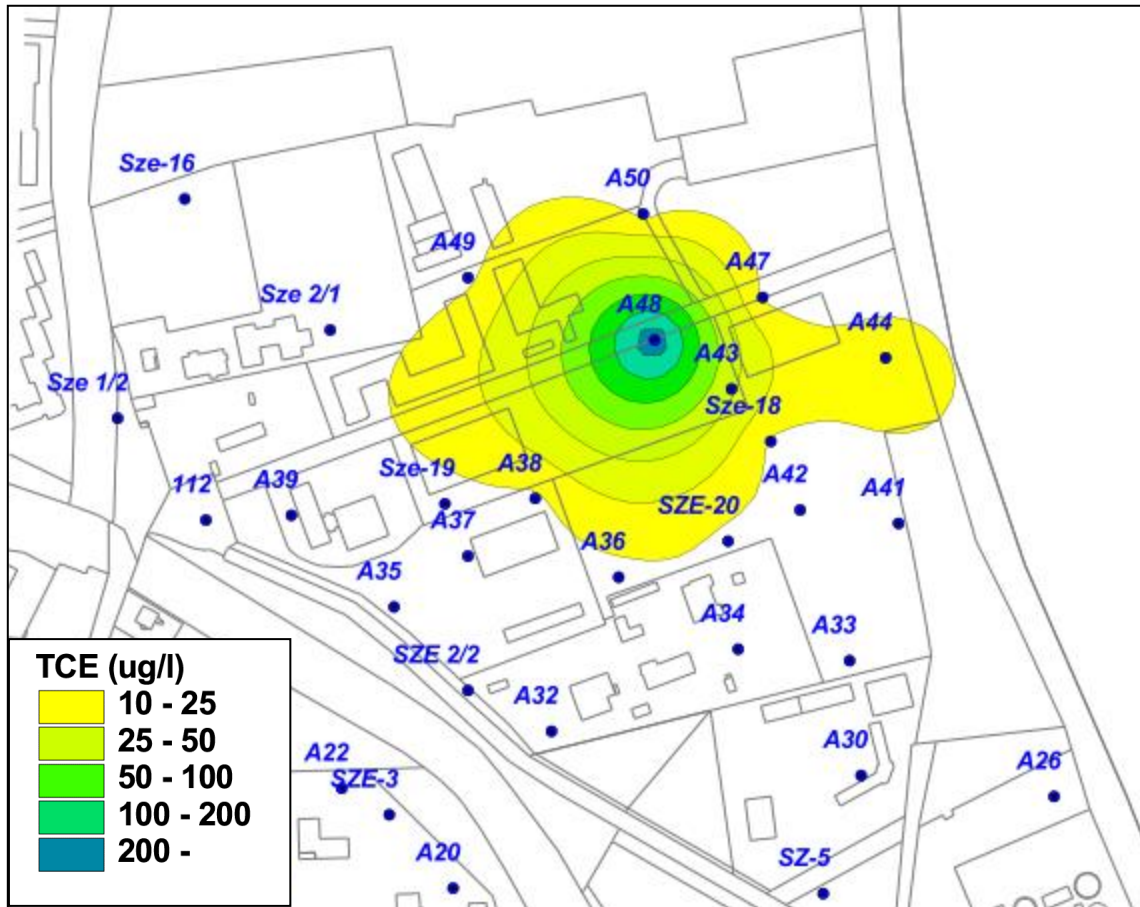
16. ábra: TCE szennyezettség 2018. júliusi állapot

A PCE és TCE szennyeződések területi eloszlását a 15. ábra és a 16. ábra mutatja. Mindkettő az ÉMI területére esik, közel azonos területre, a TCE területi kiterjedése és koncentrációi kisebbek.

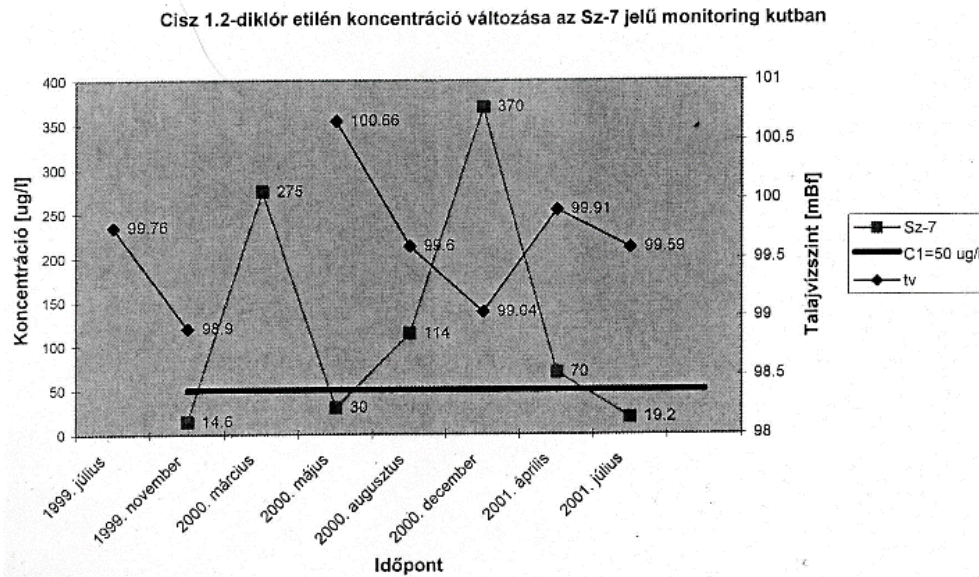
21. ábra: magas vízállás és alacsony koncentrációk összefüggése (NATURAQUA, 2001)

Korábbi vizsgálatok során az időben rapszodikusan változó (lecsökkenő) szennyezőanyag koncentrációkat a Duna rátáplálásával (magas vízállásával) hozták összefüggésbe (21. ábra).

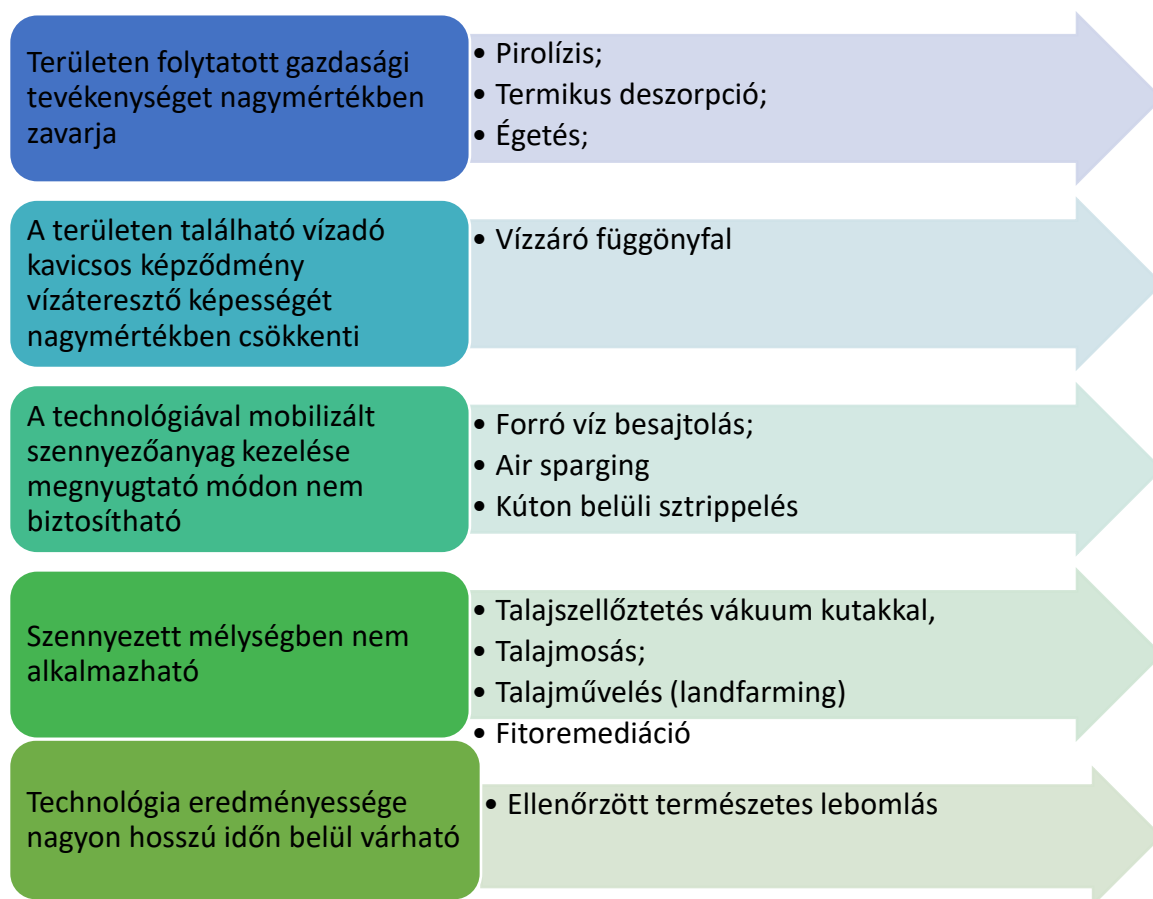
25. ábra további elemzésre nem javasolt technológiák értékelési szempontjai

Kármentesítési technológia	Technológia rövid bemutatása	További elemzésre javasolt?
Termikus kezelés (ex situ)	Pirolízis, termikus deszorpció, égetés, stb.	Kizárva
Elektromos fűtés (in situ)	A telepített elektródák között folyó áram az ellenállás miatt hőt fejleszt, mely a kívánt térrészt felfűti	Javasolt
Rádiófrekvenciás fűtés (in situ)	Elektromágneses hullámok melegítik fel a kezelni kívánt talajt	Javasolt
Fórró víz besajtolása	A melegvíz befecskendezése az injektáló kutakon keresztül melegíti a talajt és a talajvizet, és mobilizálja a szennyezőanyagokat	Kizárva
Vízáró függőnyfal	Impermeábilis gát elhelyezése a szennyezettségi csóva körül. A fal anyaga általában bentonit vagy cement-bentonit zagy, amely akadályozza a víz áramlását.	Kizárva
Permeábilis passzív függőnyfal (Permeable Passive Barrier) adszorptív töltettel	Adsorbens töltetű fal kiépítése a felszín alatti víz áramlási irányára merőlegesen. A szennyező vegyületek adszorbeálódnak a permeábilis falon	Javasolt

A további elemzésre nem javasolt értékelés szempontrendszerét a 25. ábra mutatja.

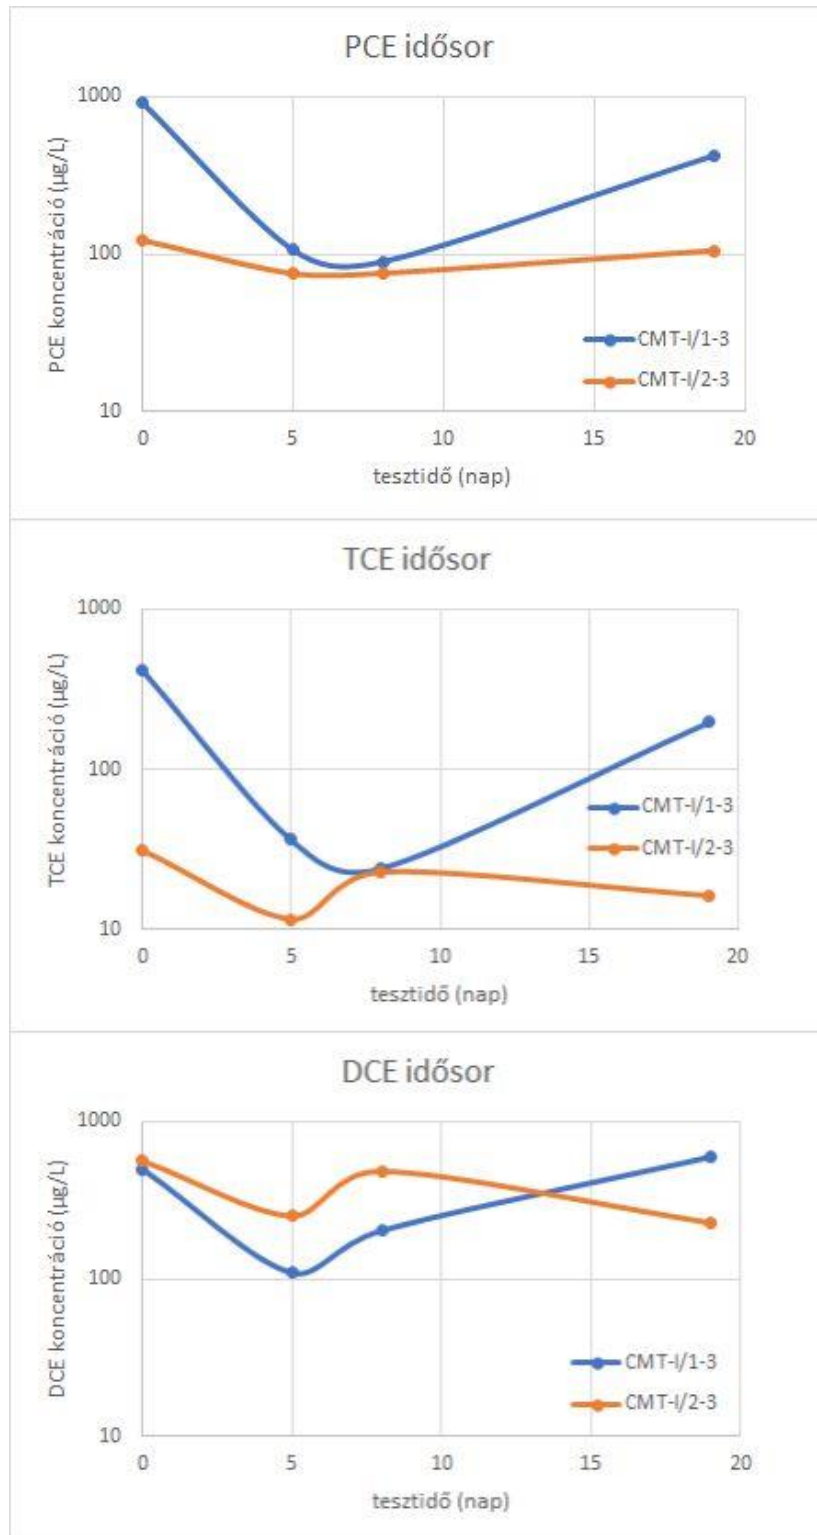
Az ÉMI teszt területen a helyszíni vizsgálatok igazolták az nZVI bejuttatásának hatását 8 m radiális távolságig, a CMT-I/1-3 és CMT-I/2-3 jelű észlelő pontokban. A 30. ábra az észlelő pontok koncentráció idősorait mutatja be a teszt során. A VC koncentráció mért értékei nem kerültek az ábrára, „B” szennyezettségi határérték közeliek és nem mutattak értékelhető eltérést.

30. ábra: Az ÉMI teszt területen végzett mintavételek laboratóriumi eredményei (In Situ Kft., 2018)

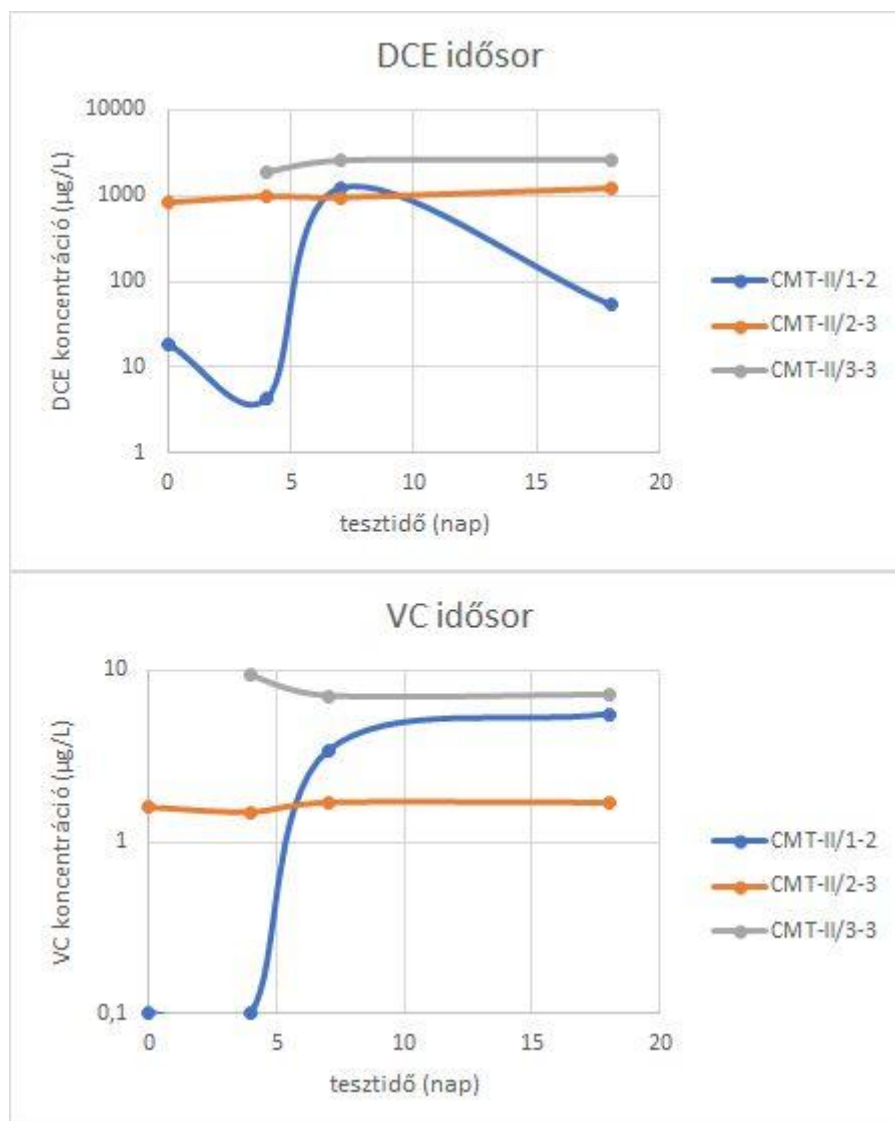
31. ábra: Laktanya teszt területen végzett mintavételek laboratóriumi eredményei (In Situ Kft., 2018)

A Laktanya teszt terület DCE és a VC koncentráció idősorait az 31. ábra mutatja be.

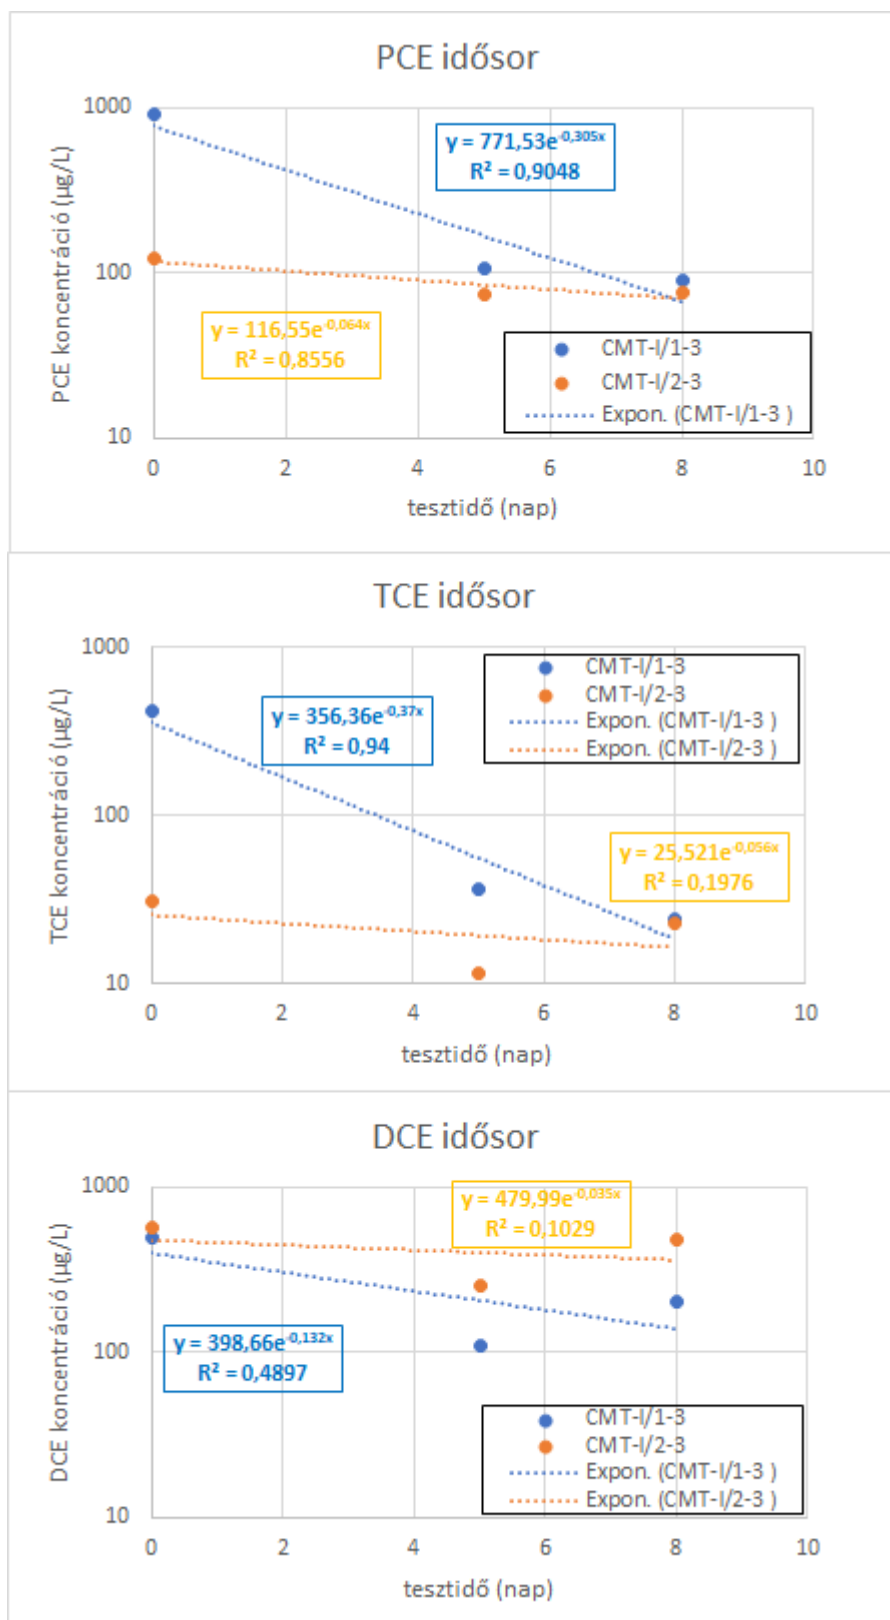
32. ábra: A szennyezőanyagok bomlási állandóinak meghatározása (In Situ Kft., 2018)

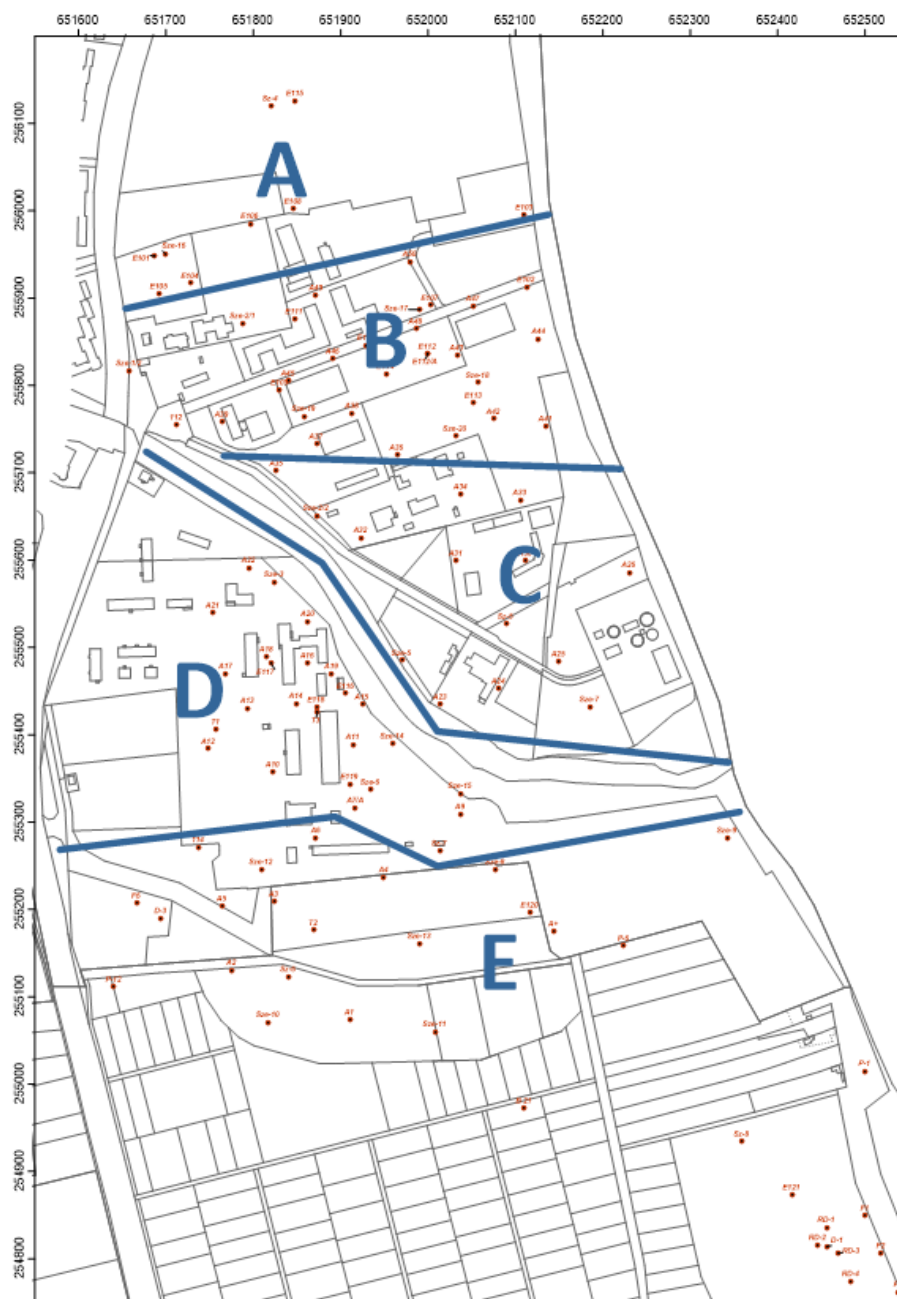
37. ábra: értékelési részterületek

A mérési eredmények értékelése, a szennyezettség bemutatása érdekében a területet öt részterületre osztottuk.
